ДЕФЕКТЫ ПЕЧАТИ ЛАЗЕРНОГО ПРИНТЕРА

Евгений Семенов (г. Северодонецк, Луганская обл., Украина)

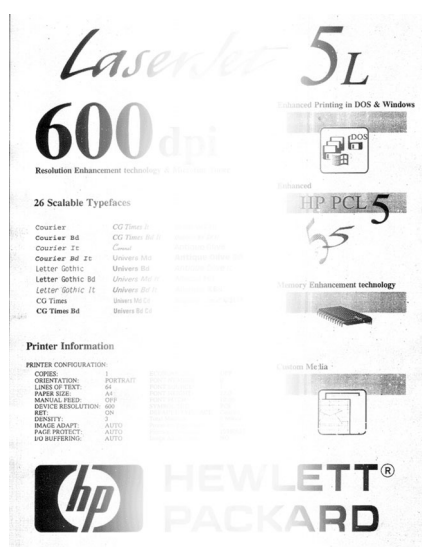
Рис. 1. Недостаточное количество тонера

Полосы, пятна, плохая насыщенность и другие дефекты — все это может быть результатом износа деталей картриджа. При появлении таких признаков лучше обратиться в авторизованный сервисный центр. Устранить неисправность самостоятельно вряд ли удастся, поскольку в основе определенного дефекта печати может быть несколько различных неполадок в работе картриджа. Каждая деталь картриджа выполняет определенную функцию и при изменении ее параметров ухудшается качество печати. Например, когда заканчивается тонер в тонерном отсеке картриджа, наблюдается уменьшение насыщенности с постепенным пропаданием изображения от середины страницы к ее краям, как показано на рис. 1.

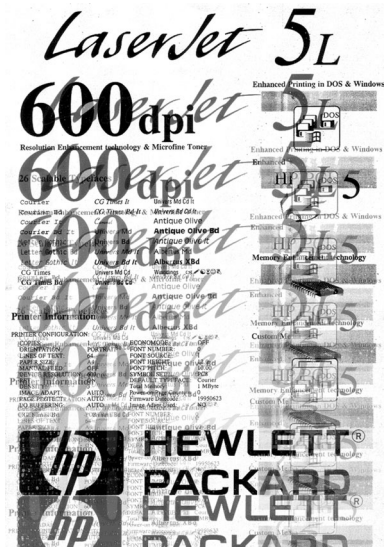
Рис. 3. Дефект вала предварительного заряда

Плохой электрический контакт в посадочном месте вала предварительно заряда приводит к дефекту печати, аналогичному плохому контакту фотобарабана. Ухудшение электрических свойств токопроводящей резины обуславливает неравномерное распределение заряда по поверхности фотобарабана, что приводит к появлению повторов изображения (см. рис. 3), поскольку на фотовале остается «образ» старого изображения, а резиновый вал не способен перезарядить эти участки до нужного потенциала.

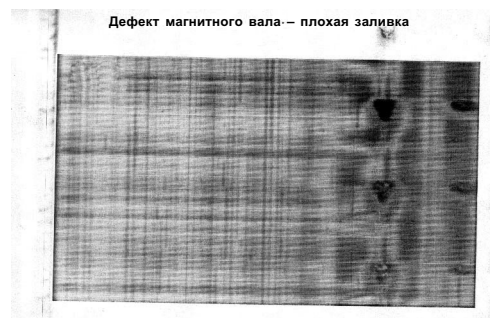
Рис. 5. Дефект магнитного вала

Магнитный вал картриджа играет очень важную роль. Он забирает тонер из бункера и передает его на фотобарабан. От того, насколько равномерно было подано нужное количество тонера на фотобарабан, зависит качество получаемого отпечатка. Если ухудшаются магнитные или электрические характеристики магнитного вала, он теряет способность к набору тонера, что приводит к снижению контрастности изображения, ухудшению однородности заливки, появлению светлых пятен или горизонтальных полос на темном фоне (черный прямоугольник на рис. 5 должен быть однородным).

Если изменились магнитные свойства вала, решить эту проблему можно только заменой этой детали.
